**Poruchy mechanizované výztuže GLINIK 06/15-POzS  
nasazené na Dole Paskov a návrhy na jejich odstranění**

Malfunfunctions of mechanising reinforcement GLINIK 06/15-POzS placed  
in Paskov Coal Mine and suggestions how to eliminate them

Autoreferát disertační práce

Ostrava 2011

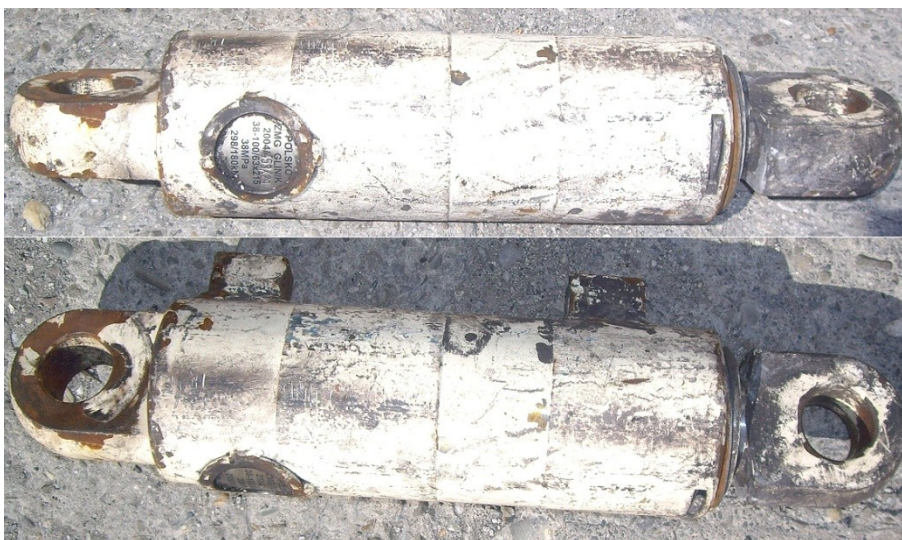
Do první skupiny byly zařazeny válce, které nemají na pístnici znatelná poškození. Pro tuto skupinu je příznačné, že k poškození došlo vytržením ucpávky (vytržení pístu z pístnice) bez vnějších znaků kolize. Výskyt tohoto typu poškození byl 25% ze zaznamenaných válců. Na obrázku 2 je jeden typický válec ve dvou pohledech.

**Obr. 2** Rohový válec - charakterizující první skupiny poškození

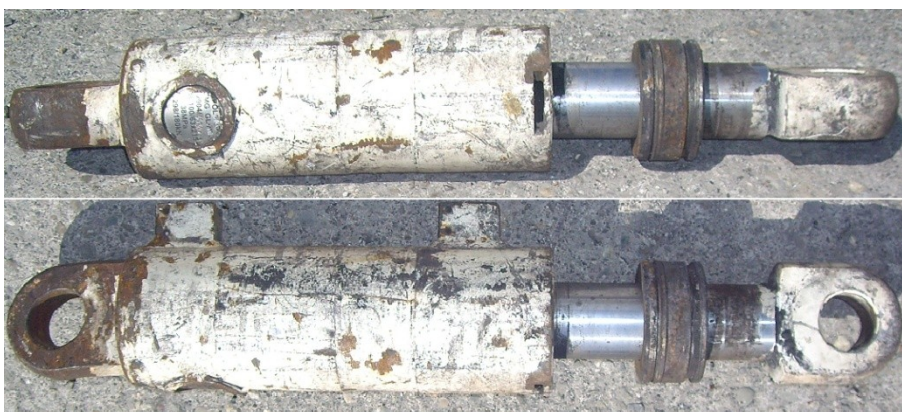
**Obr. 3** Rohový válec - představitel druhé skupiny poškození

Typický představitel rohového válce zařazeného do druhé skupiny je vidět na obrázku (obr. 3). Jedná se opět o jeden válec vyfocený ve dvou pohledech. Do druhé skupiny byly zařazeny válce, které měly poškozené oko pístnice, konkrétně zdeformované ohybem. Oproti válcům z první skupiny je na každé pístnici výrazná stopa po kontaktu se závalovým štítem. Vyskytly se zde případy, kdy nebyla ucpávka vytržena (viz. obr. 4), nebo případy, kdy byl válec s vytaženou pístnicí ohnutý do oblouku. Opět s neporušenou ucpávkou.

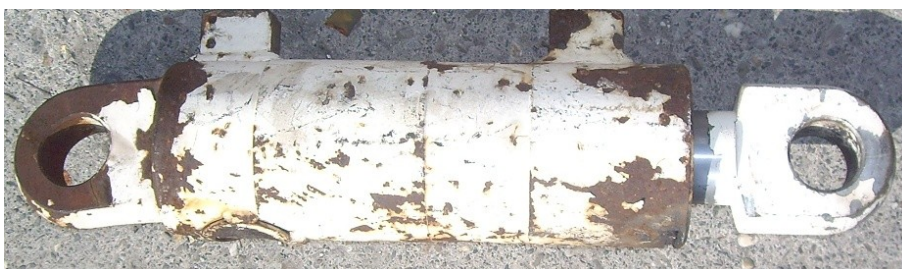
**Obr. 4** Rohový válec - představitel druhé skupiny poškození, bez vytržené ucpávky

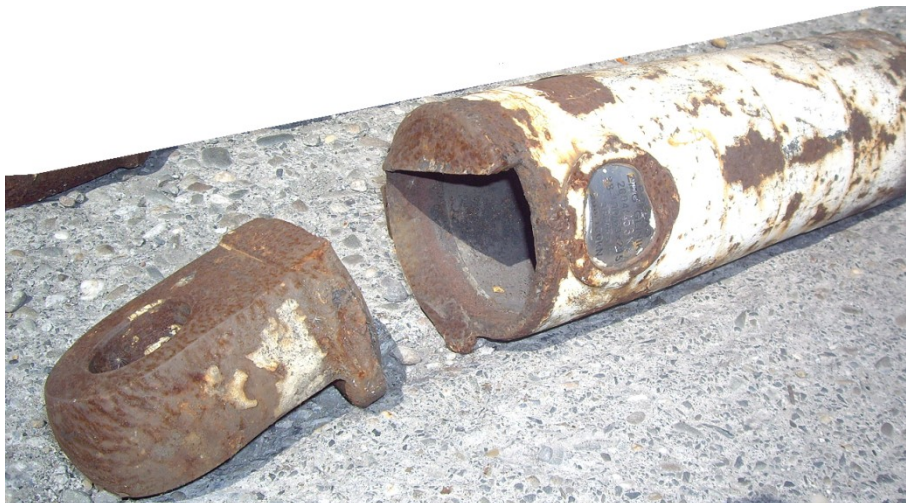
Poslední skupina poškozených rohových válců je charakteristická zcela odděleným (odlomeným) dnem pístnice. Na oku pístnice lze pozorovat značnou deformaci po předešlém ohybu. Také na všech pístnicích je patrný výrazný znak po kolizi s jinou částí mechanizované výztuže. Odtržení dna pístnice je vidět na následujícím obrázku (obr. 5). Téměř u všech rohových válců zařazených do třetí skupiny nedošlo k vytržení ucpávek. Podobně je tomu u rohového válce na následující fotografii (obr. 6).

**Obr. 5** Pístnice rohového válce - představitel třetí skupiny poškození

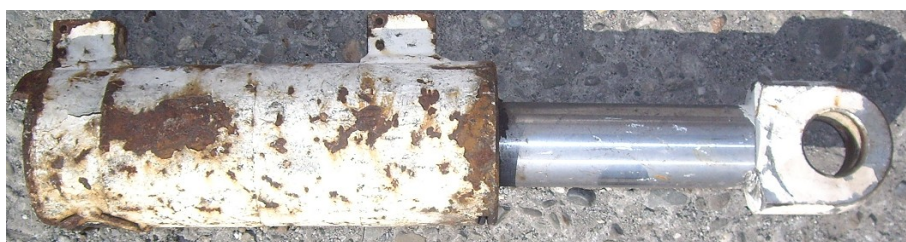
**Obr. 6** Pístnice rohového válce - představitel třetí skupiny, bez poškozené ucpávky.

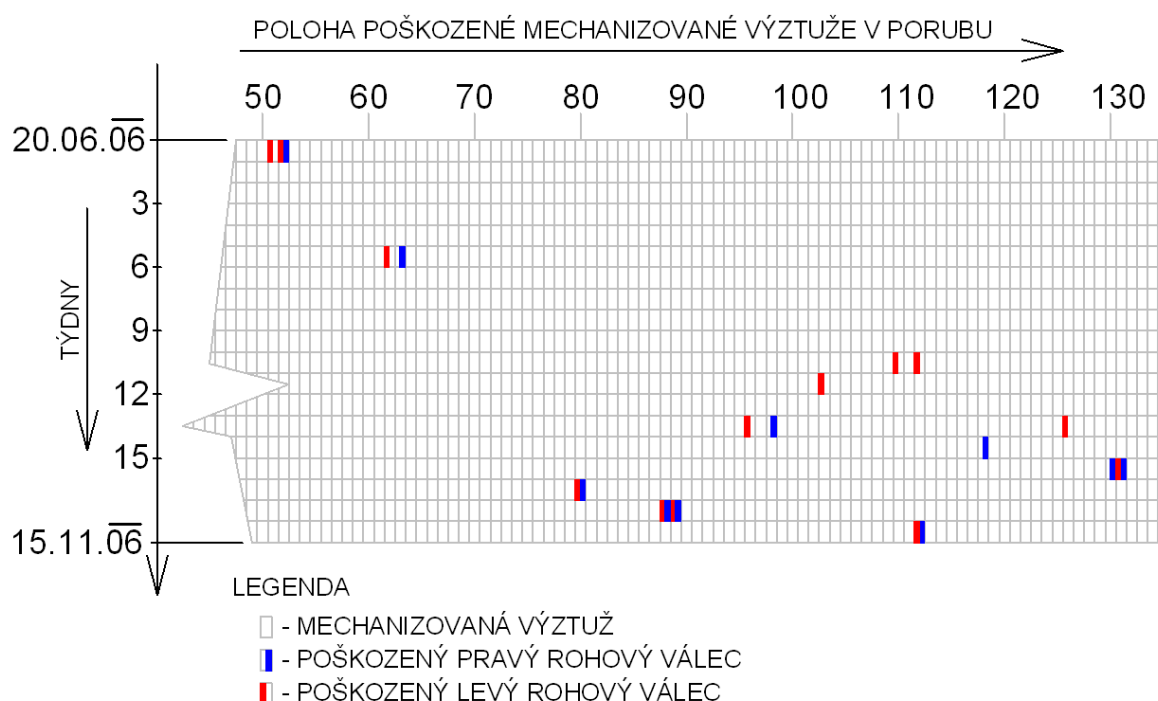
**Obr. 7** Výskyt poškozených rohových válců za období 20.06.2006 až 15.11.2006

Z obrázku 7 je patrné, že k poškození válce nedocházelo ojediněle, ale převážně současně s okolními válci. Vzhledem ke konstrukci by se dalo předpokládat, že se poškodí vždy párová dvojice na jedné výztuži. K tomu došlo pouze v polovině zaznamenaných případů. Ze záznamů lze pouze vyčíst, že došlo k poruše, respektive k opravě. Přesnější popis poškození chybí.

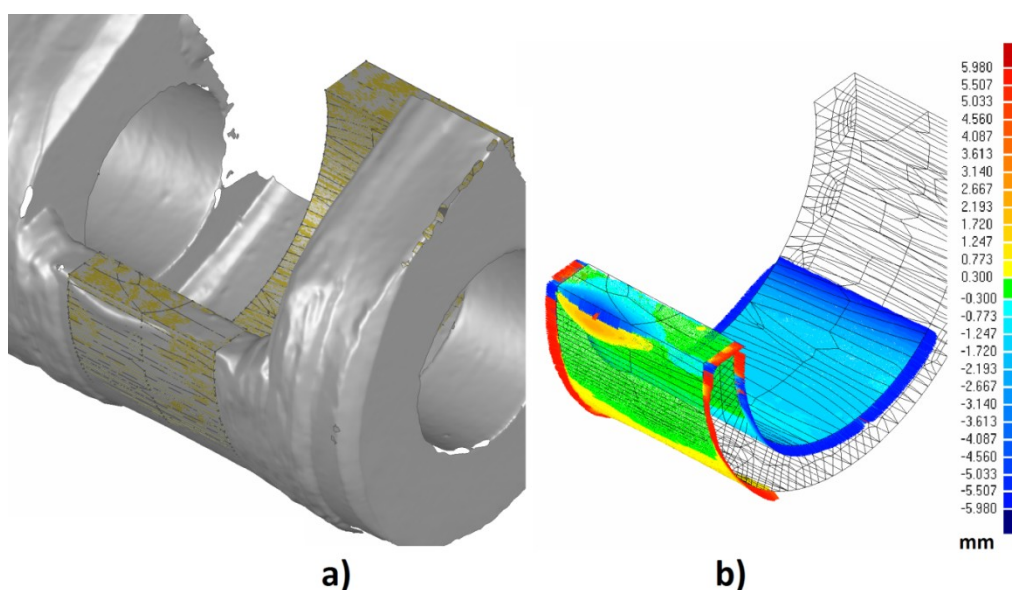
Skenovaný závalový štít se při používání dostal evidentně do kontaktu s rohovým válcem. Poškozené místo bylo potřeba rekonstruovat. Z původní naskenované polygonové sítě byly vybrány části, které byly na okraji deformované oblasti, a zároveň do nich nezasahoval svár. Pro rekonstrukci byly tyto polygony považovány za neovlivněné deformací (resp. ovlivněné zanedbatelně). Polygony byly proloženy základními parametrickými prvky, tj. dvěma válci a jednou rovinou. Vzájemným ořezáním vznikl plošný model. Hrany byly ponechány (nezaoblovány), protože původní tvar plechu byl vypalován (pravděpodobně plazmou). Pro možnosti vazeb v Inventoru byla k modelu přidána osa spojovacího čepu (čep mezi štítem a stropem).

Přesnost rekonstruované části (resp. velikost deformace) byla kontrolována formou určení odchylek mezi původní polygonovou plochou a parametrickým modelem. Graficky je výsledek této kontroly patrný z obrázku 19. Rekonstruovaný prvek se v nepoškozené části shoduje s naskenovanými daty s odchylkou 0,3mm. Maximální deformace byla zjištěna 5,98mm. Přesnost měření lze určit ze standardní odchylky nedeformovaných částí. Dle softwaru GS je 0,15mm.

**Obr. 19** Rekonstrukce deformované části závalového štítu

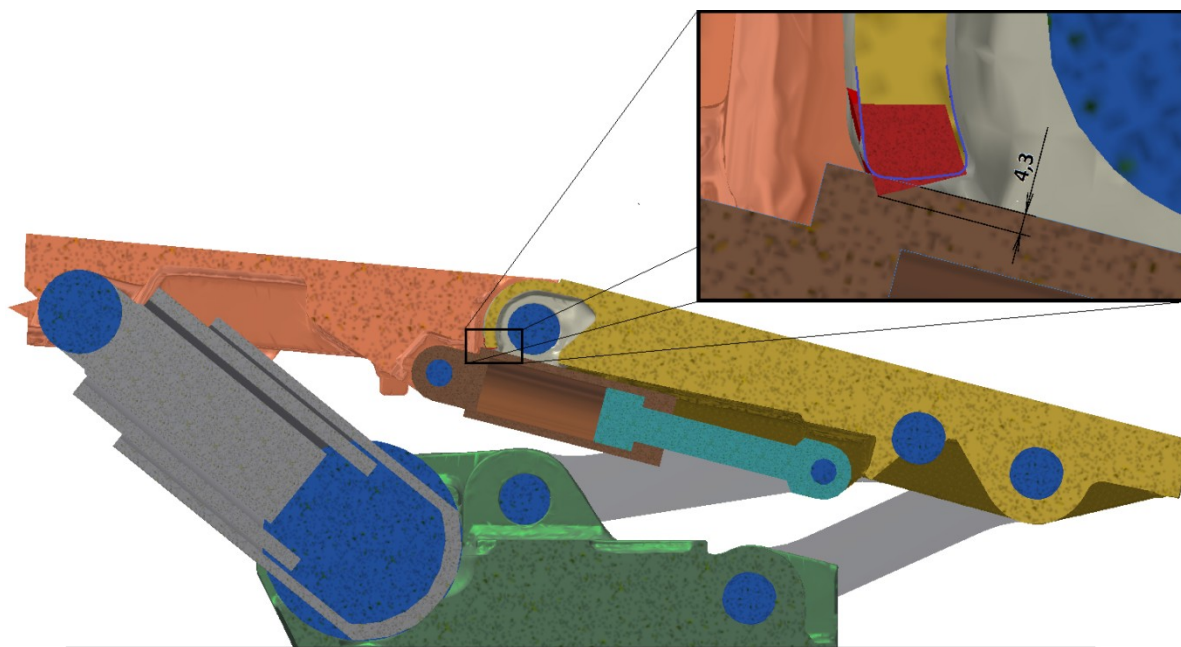
Na obrázku 20 je extrémní situace, kterou kinematika MV GLINIK umožňuje. Rohový válec je vysunut na maximální hodnotu, tj. na maximální kolizní stav. Ten je patrný na přiloženém detailu (obrázek 20). Část závalového štítu zasahuje do pístnice rohového válce do hloubky 4,3mm. Úklon stropnice je nastaven na  $5^\circ$ , což je limitní úhel předepsaný v technicko-provozní dokumentaci. Konstrukčně dalšímu zvyšování sklonu stropnice brání pouze ucpávka pístnice. Působí-li na MV GLINIK

vnější síla od nadloží v oblasti čepového spojení štítu a stropnice, dojde k vytržení ucpávky pístnice rohového válce.

**Obr. 20** Řez 3D modelem při maximálním kolizním stavu, který dovoluje kinematika MV

Samotné kolizi pístnice rohového válce se závalovým štítem lze zabránit jednoduchou změnou při montáži výztuže. Jedná se o obrácení polohy rohového válce. Pístnice se do prostoru uložení pístu vejde bez problémů. Opačně dosáhneme většího prostoru pro kolizní část závalového štítu. Nutno podotknout, že tato montážní úprava byla navržena samotnou obsluhou dobývacího komplexu. Srovnatelná a často i v jednom porubu spolupracující mechanizovaná výztuž Hemscheidt má tyto válce obráceně. Usoudili, že se bude jednat o montážní chybu. Při srovnání s montážní dokumentací tato chyba nebyla potvrzena. Podobný dotaz byl vznesen i na výrobce. Ten chybu odmítl. Přesto byly provedeny pokusy s obrácením rohových válců a nutno přiznat, že byly úspěšné.

Otočení válců řeší kolizi. V případě, že nedojde k překročení limitního sklonu stropnice  $5^\circ$ , nebude k poškozování docházet. Hlídat v důlních podmínkách tak malý úhel je téměř nemožné a časově velice náročné. Proto navržená varianta

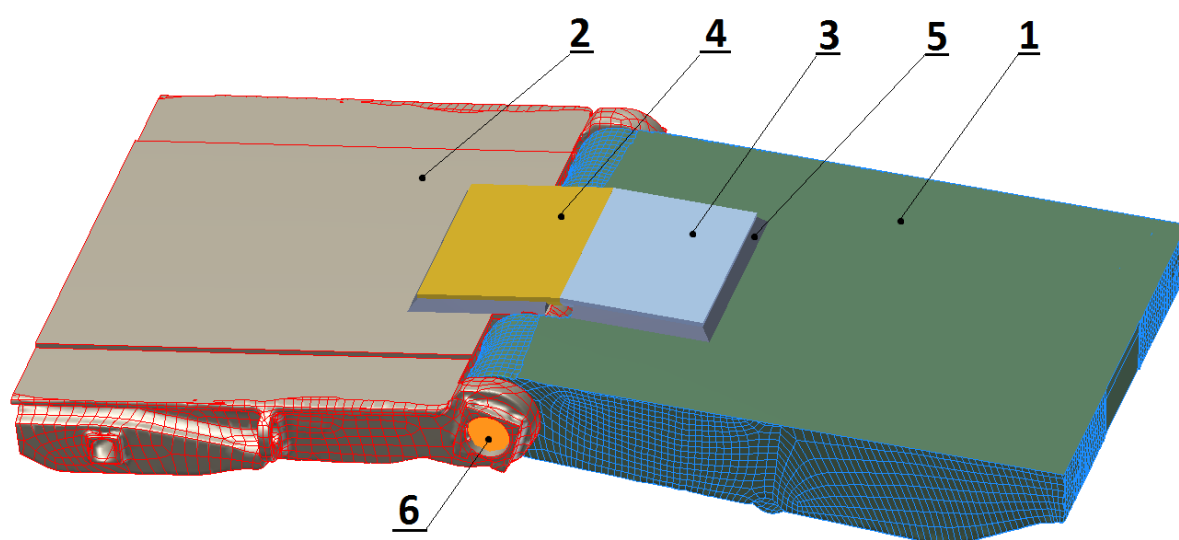
**Obr. 21** Umístění mechanických dorazů na stropnici a závalovém štítu

Na obrázku 21 je navržen mechanický doraz, který je umístěn na výsledných modelech částí výztuže. Tvoří ho dva ocelové plechy o tloušťce 40mm a rozměrech 600x300mm. Jeden plech je přivařen na horní část stropnice a druhý na záda závalového štítu. Jejich poloha je zrcadlová vůči rovině procházející čepem v ose A. Zároveň leží v ose symetrie celé výztuže. Boční hrany v místě dotyku jsou celé zkosené pod úhlem 5°. Je tím zajištěn plošný styk obou dorazů. Plechy jsou přivařeny k výztuži polovičním V-svarem s vrcholovým úhlem 45° a překryty koutovým svarem z20. Tento typ svaru je umístěn na třech bočních stěnách. Na čtvrté straně je svar umístěn ze spodu desky na začátku přesahu desky a daného dílce. Čtvrtý svar je pouze v podobě koutového svaru z20.

K poškozování dochází v případech porušení mezního úklonu stropnice nebo v případě zatížení stropnice v nižších manipulačních výškách. Jednoznačným doporučením v těchto případech je aplikace mechanického zámku, který by tato zatížení dokázal absorbovat. Zároveň by zamezil porušování mezního úklonu stropnice.
